Uchwała Nr XLVI / 333/2010
Rady Gminy Dzikowiec
z dnia 27 sierpnia 2010 r.

w sprawie uzgodnienia prac pielęgnacyjno- konserwacyjnych drzew objętych ochroną prawną .

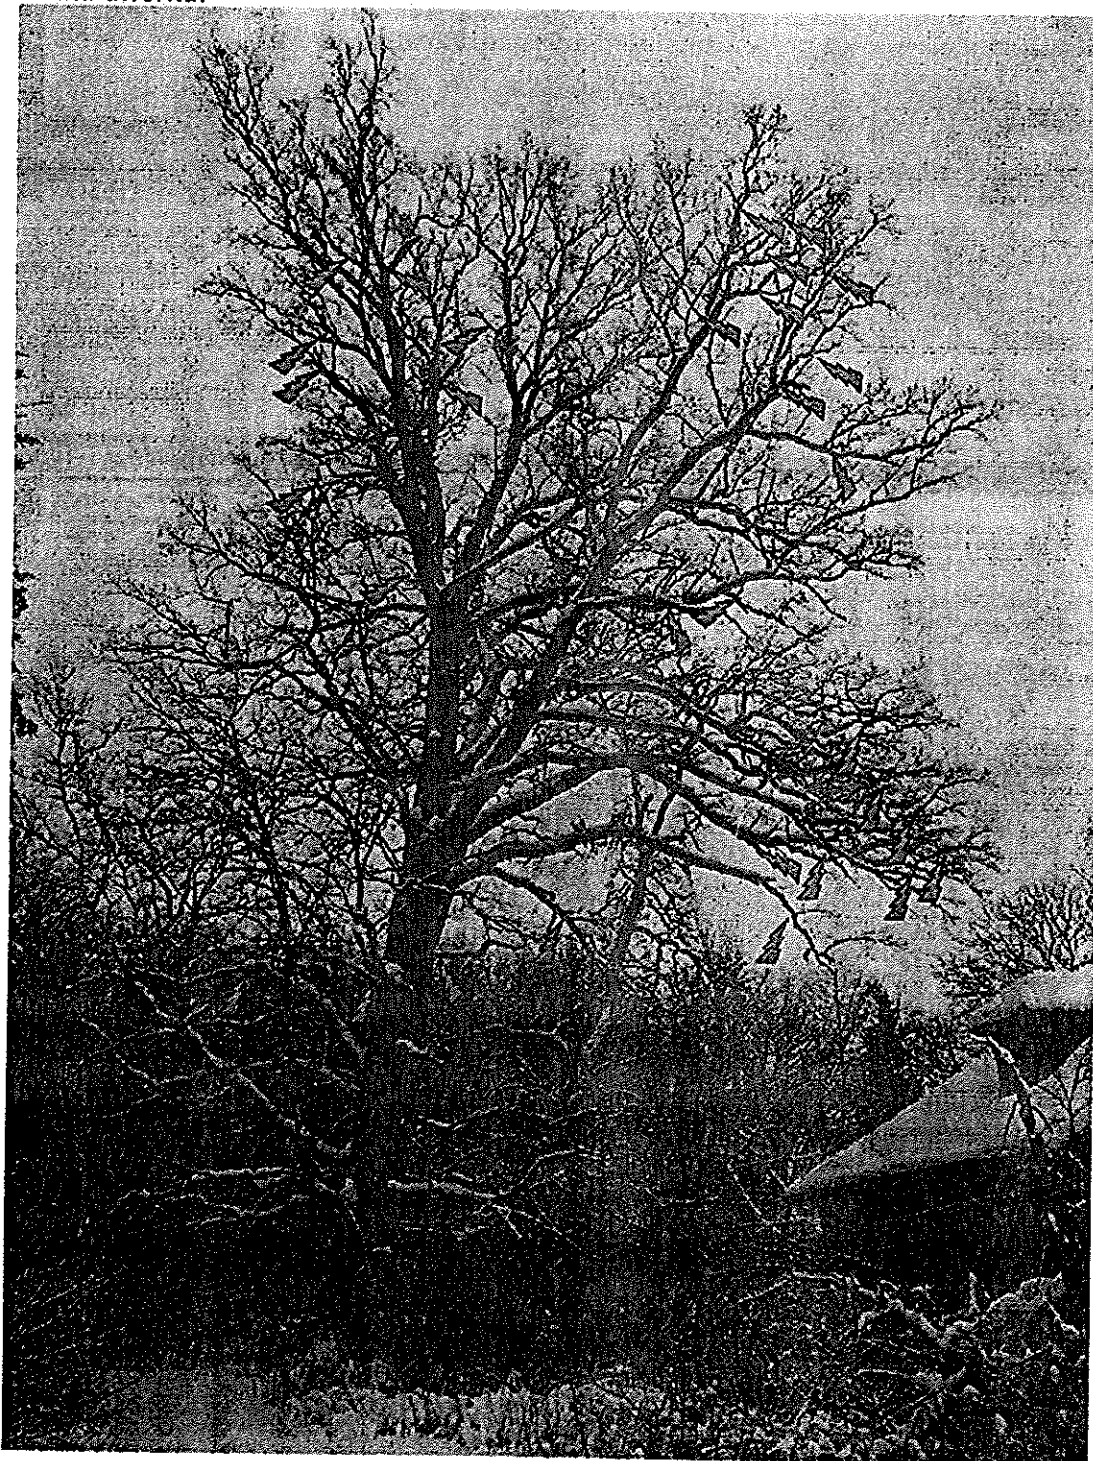
Numer ewidencyjny: 289

Gatunek: *Quercus robur* L. – dąb szypułkowy
Obwód: 410 cm
Wysokość: 25 m

Pień: brak widocznych uszkodzeń

Korona: asymetryczna, złamane gałęzie i konary, posusz ok. 15%.

Stan fizjologiczny: dobry.

CP – usunąć posusz oraz odciąć złamane gałęzie i konary oraz Ck konara wychylonego w kierunku dworku.

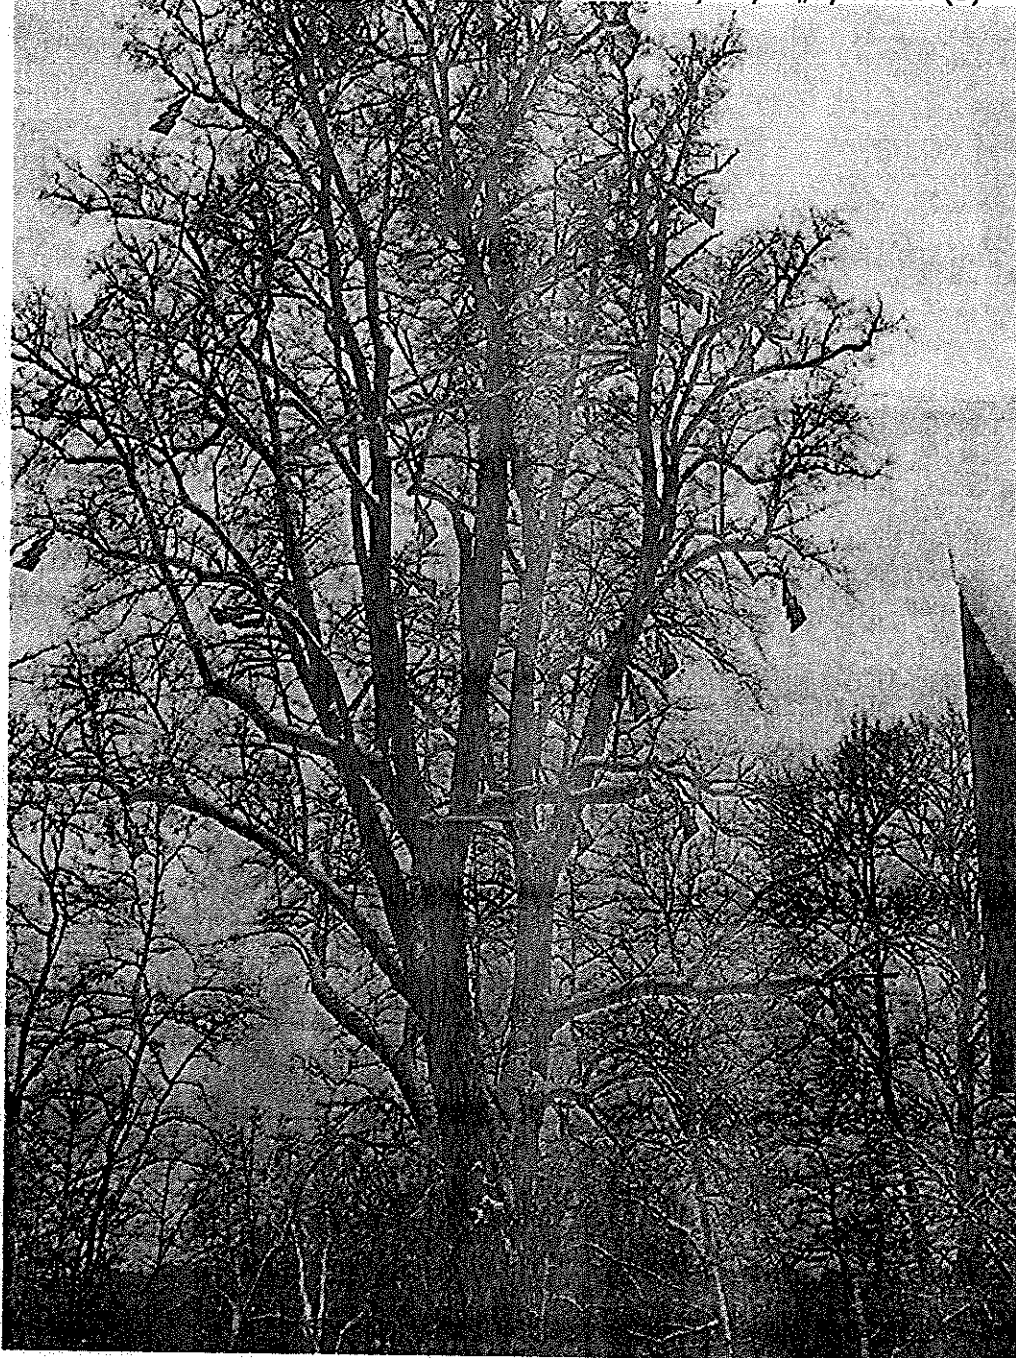
Numer ewidencyjny: 290

Gatunek: *Tilia cordata* L. – lipa drobnolistna
Obwód: 460 cm
Wysokość: 30 m

Pień: rozwidlenie typu „V”, ubytek wewnętrzny

Korona: wieloprzewodnikowa, złamane gałęzie i konary, posusz ok. 20%.

Stan fizjologiczny: dobry.

CP – usunąć posusz oraz odciąć złamane gałęzie i konary oraz prawdopodobnie, po dokonaniu oceny na górze będzie trzeba wykonać lekkie Rh. Odciąć silne pasierby.

Wz – zainstalować wwiązania na dwu poziomach: statyczne i dynamiczne

na poziomie niższym - „statyk +8” (1) oraz na poziomie wyższym „dynamik” (5)

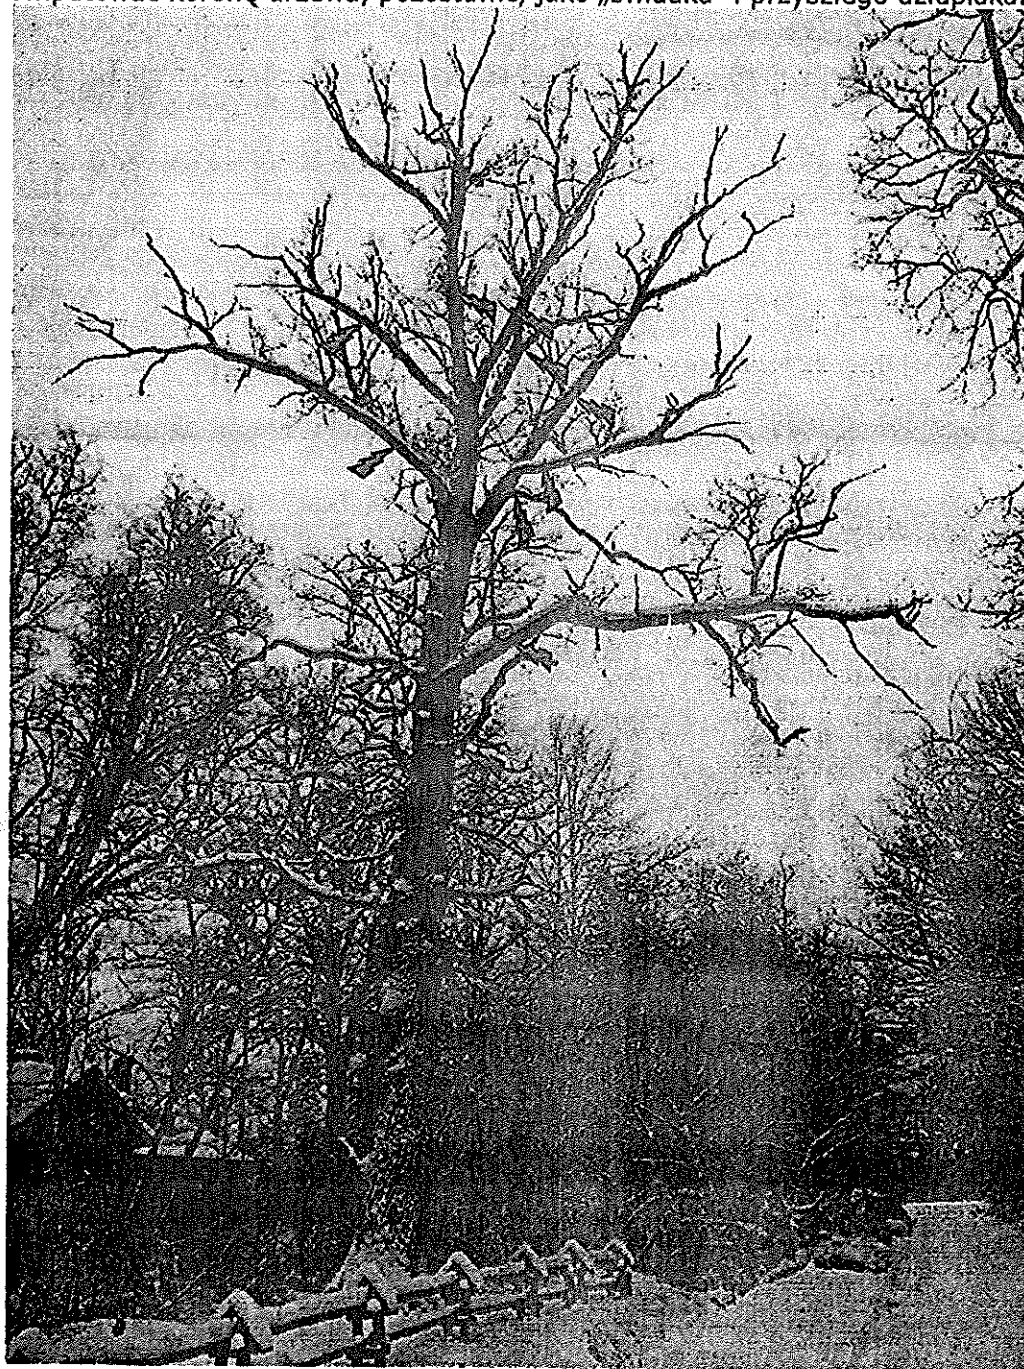
Numer ewidencyjny: 291

Gatunek: *Quercus robur* L. – dąb szypułkowy
Obwód: 380 cm
Wysokość: 28 m

Pień: pod korą zlokalizowany jest rozległy ubytek, co potwierdziło badanie metodą akustyczną. Wykonano ocenę statyki drzewa metodą **SIA** – dąb nie grozi na razie wywaleniem, lecz mogą z niego odłamywać się gałęzie i konary.

Korona: zamiera, stan agonalny.

Stan fizjologiczny: bardzo zły.

CT – amputować koronę drzewa, pozostawić, jako „świadka” i przyszłego dziuplaka.
