PROJEKT ROZBIÓRKI

Rozbiórka budynku o konstrukcji drewnianej	Kategoria obiektu IX
-------------------------------------------------------	---------------------------------

obr.Kopcie
dz.877
j.e. Dzikowiec

Gmina Dzikowiec,
36-122 Dzikowiec
ul.Dworska 62

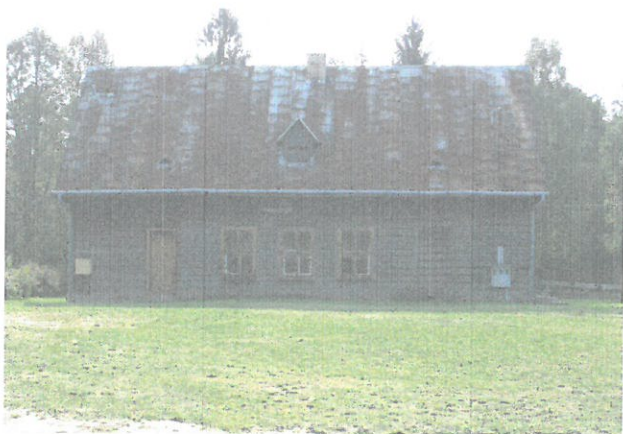
Budynek do rozbiórki – szkoła; dz. 877 - Kopcie

Widok budynku od strony Pn

- posadowienie budynku na poziomie 1,0 do 0,8 m poniżej poziomu terenu – niezachowany warunek posadowienia poniżej poziomu przemarzania gruntu – stwierdzono pęknięcia pionowe fundamentów oraz skorodowanie cegły fundamentów;

- konstrukcja ścian budynku nie wykazuje odchylenia od pionu,
- bale stanowiące materiał konstrukcyjny ścian, zarówno wewnętrznych i zewnętrznych oraz elementy więźby dachowej i stropu są w znacznym stopniu uszkodzone przez owady żerujące w martwym drewnie (najprawdopodobniej kołatki i spuszczale);

- stolarka okienna i drzwiowa – wypaczona, drzwi i okna w większości nie domykają się, a te zamykające się, zamykają się z wielkim trudem;
 - podłogi – wypaczone;
 - powała - ugięć ponadnormatywnych nie stwierdzono;
 - dach – pomimo uszkodzeń konstrukcji przez owady oraz śladów próchnicy - stabilny, bez odkształceń, miejscowe nieszczelności pokrycia, pokrycie – skorodowane;
 - elementy grzewcze – piece kaflowe – stan zły (zwietrzała zaprawa, ubytki i brak kafli), trzony kuchenne na poddaszu – zdewastowane;
 - instalacje wewnętrzne – nieczynne, w stanie nienadającym się do eksploatacji.
- Remont budynku - nieuzasadniony ekonomicznie.

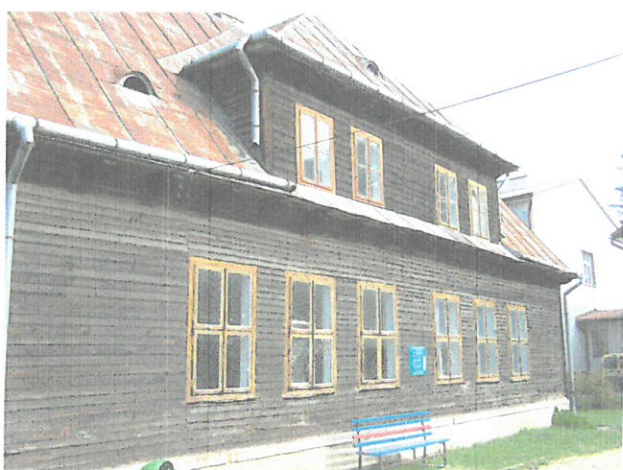
Widok budynku od strony Pd

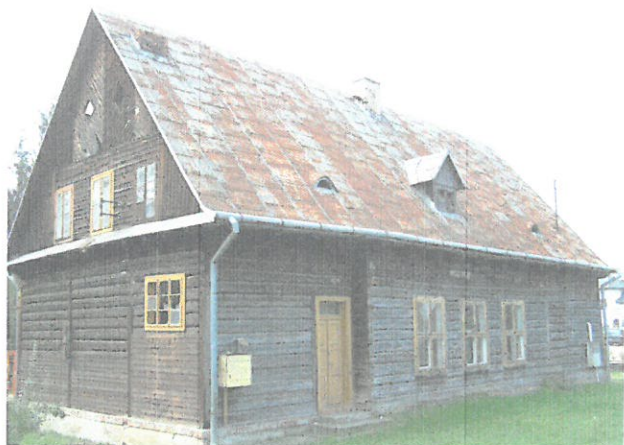
Widok budynku od strony Pn - Wsch
